Committente: **INFORMEST – Via Cadorna n. 36 - 34170 Gorizia**

Oggetto: **Lavori urgenti di manutenzione ordinaria da eseguirsi presso la sede legale e operativa dell'ente**

**RELAZIONE TECNICO-ILLUSTRATIVA
COMPUTO METRICO ESTIMATIVO E
QUADRO ECONOMICO DI SPESA**

DATA: 10/11/2014

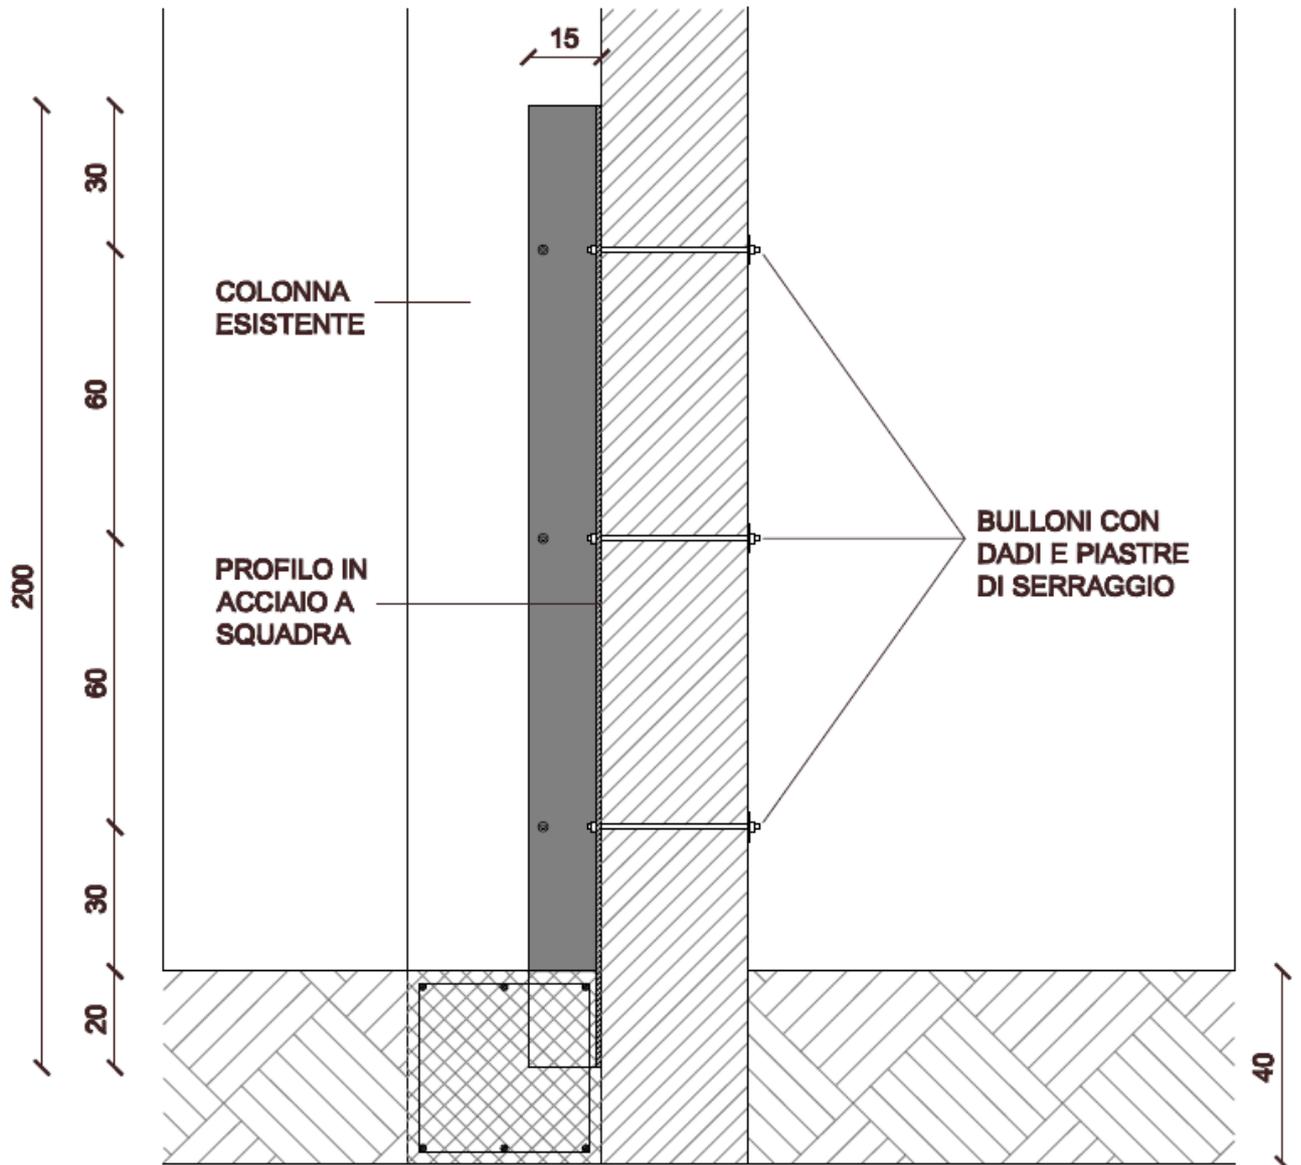
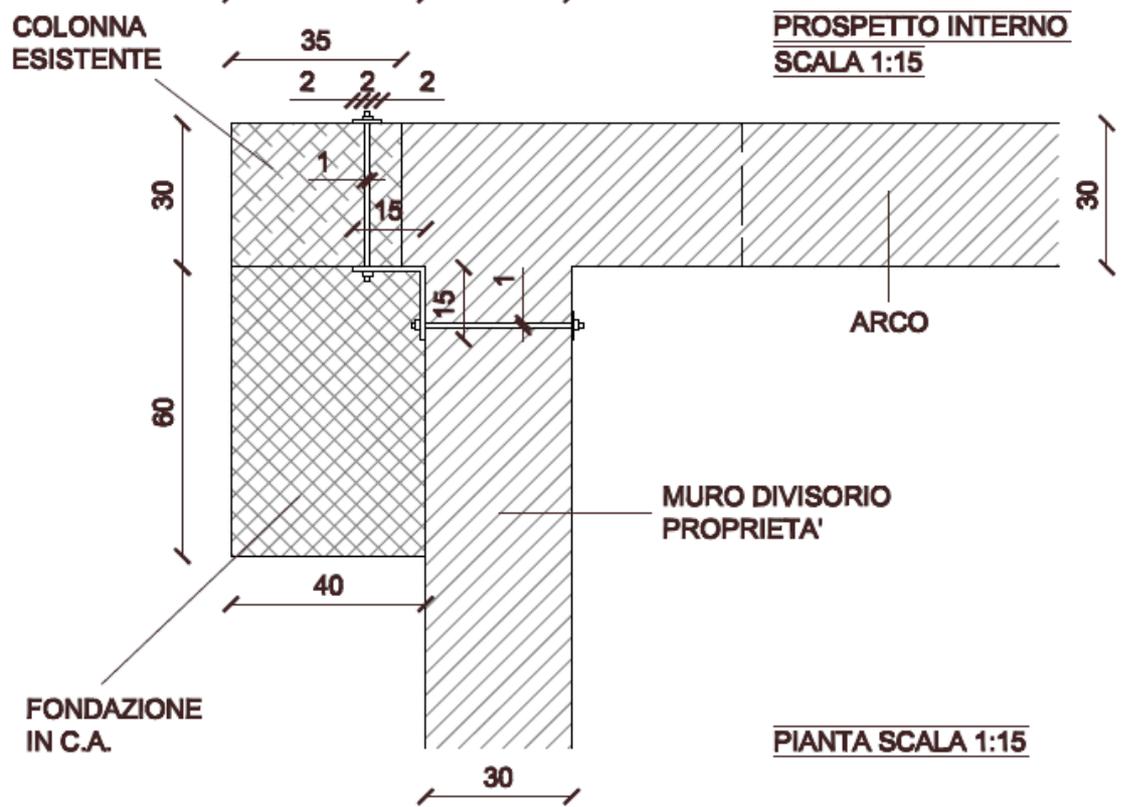
SCHEMA GRAFICO 1: PARTICOLARE CONSOLIDAMENTO STATICO DELLA COLONNA DEL PORTONE

1) Consolidamento statico della colonna del portone di ingresso posto su Largo Culiat.

Raddrizzamento del manufatto fino al suo riposizionamento in posizione ortogonali rispetto al piano di appoggio, mediante martinetti idraulici e/o puntellazioni, con contemporanea posa in opera di un profilo in acciaio a “L” tipo squadra 150x150x12 mm e dell’altezza di 2000 mm, posto sul lato posteriore e ancorato con apposita fondazione in cemento armato (60x40x40 cm) e imbullonato al muro ortogonale e alla colonna stessa sul lato strada e proprietà privata (come da schema grafico allegato n. 1), compresi scavi ed ogni lavorazione necessaria per eseguire il lavoro a regola d’arte;

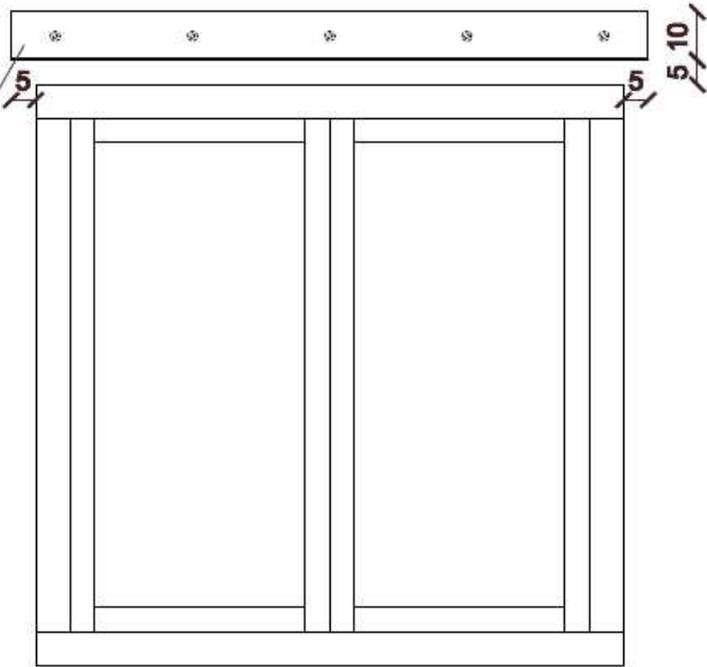
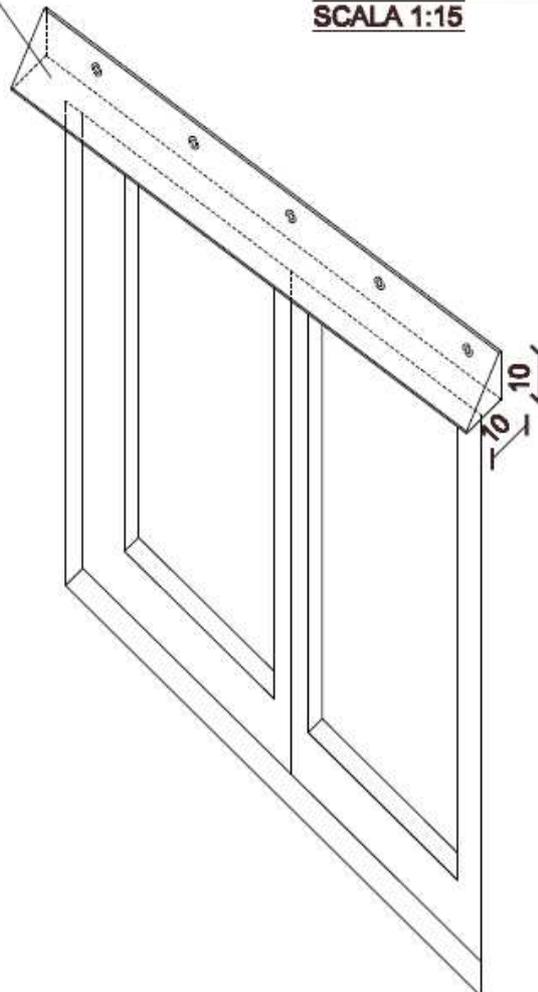
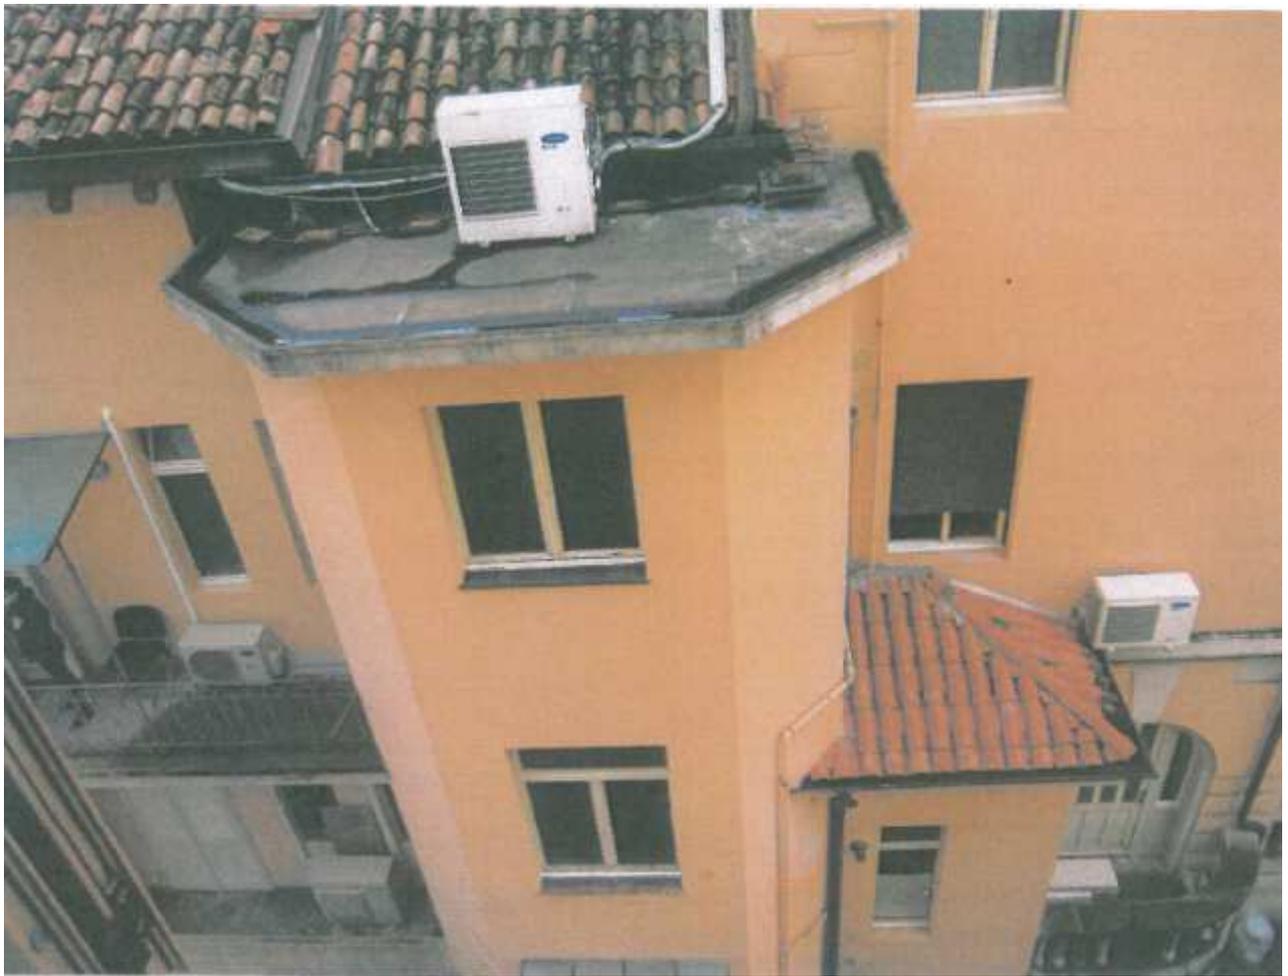
COPERTINA
IN RAME

3) Protezione serramenti posteriori.

Realizzazione di copertine metalliche in lamiera di rame (10/10), già ossidato e di varia larghezza per la protezione di vari serramenti posti su finestre sul retro dell’immobile al fine di proteggerli dalla dilavazione delle acque piovane. L’applicazione avverrà con tasselli e la sigillatura del lato superiore con materiale impermeabilizzante (vedi schema grafico n. 2).

Interventi previsti su n. 6 finestre della larghezza appena superiore di 5 cm per parte rispetto alla larghezza dei serramenti di cm 75, 90, 120, 130 e 140 (2). Si veda lo schema grafico allegato n. 2 e le fotografie n. 3, 4, 5 e 6.
